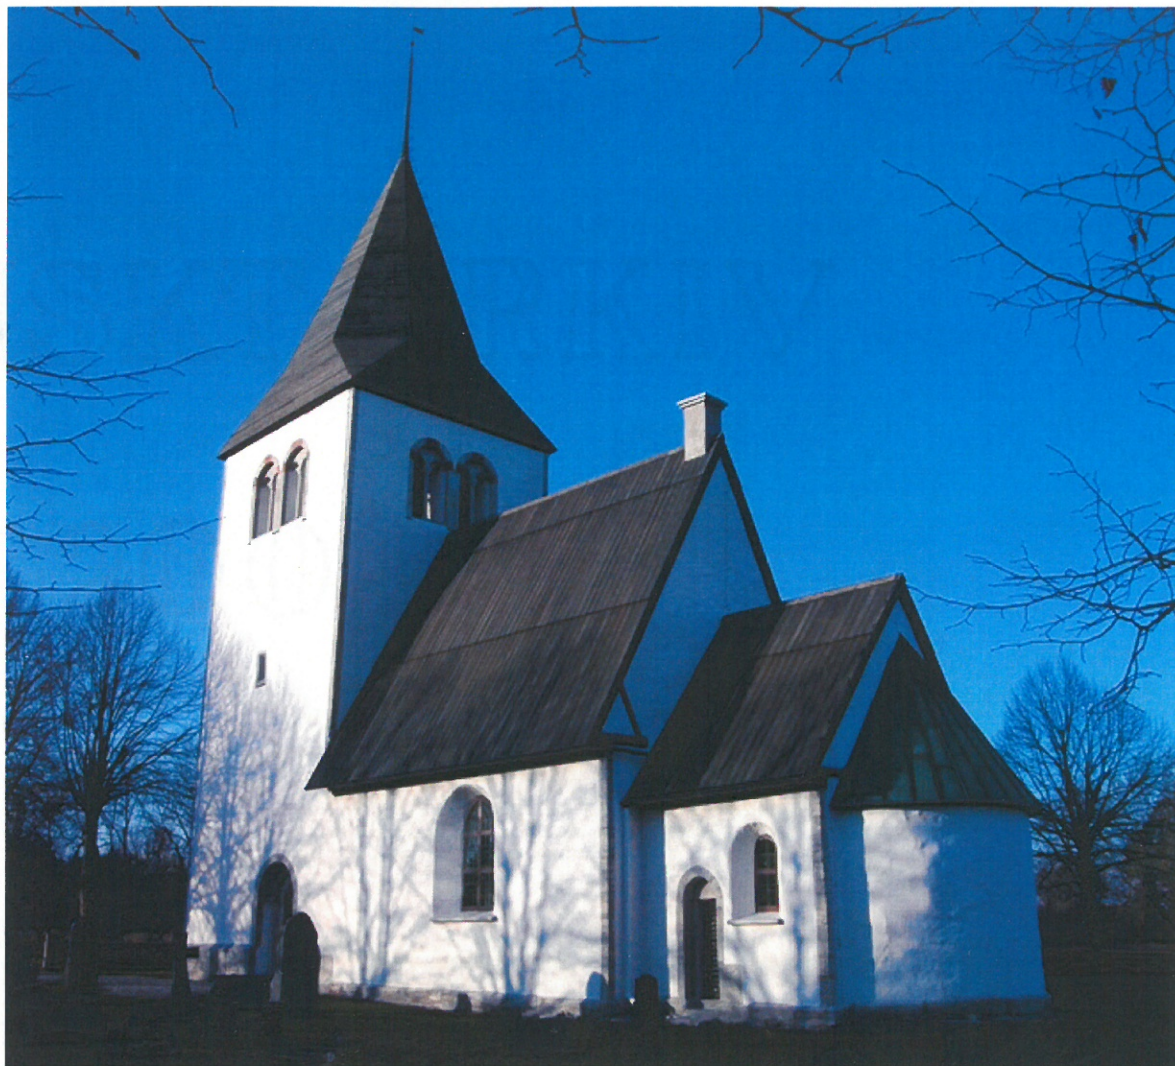
Den färdigrestaurerade kyrkan, med dess omgestaltade skorsten. Inledningsvis fanns planer på att riva silikatskorstenen, ner till taknocken. Den skulle ersättas av den tidigare nertagna skorstenen som var uppbyggd av fyra par element i finbuggen kalksten. Delarna hade givits bort till församlingsmedlemmar för att bl a användas som trädgårdsprydnader. Då det ej utan stora svårigheter gick att återanskaffa alla delarna blev en alternativ lösning i stället att sätta upp den snarlika, sedan länge nermonterade skorstenen från Björke kyrka. Tyvärr var Björkeskorstenen i alltför dåligt skick. Det beslutades att behålla den befintliga skorstenen, men förhöja dess arkitektoniska kvaliteter och upplevelsevärde genom att putsa och förse den med utkragat krön i två nivåer. GF1310-135

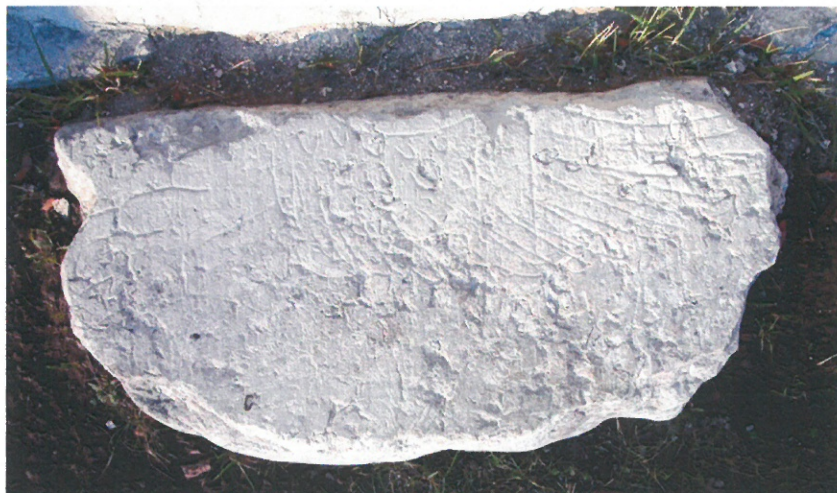
Fragment av bildsten med delar av ristningarna bevarade. Den används idag som trappsten framför korportalen. GF1310-145
