# KYRKOINVENTARIER

| STIFT:<br><b>Visby</b> | PASTORAT:<br><b>Väskinde</b> | KYRKA:<br><b>Bro</b> |
| FÖREMÅL:<br><b>Stendetalj, bildsten</b> | | |

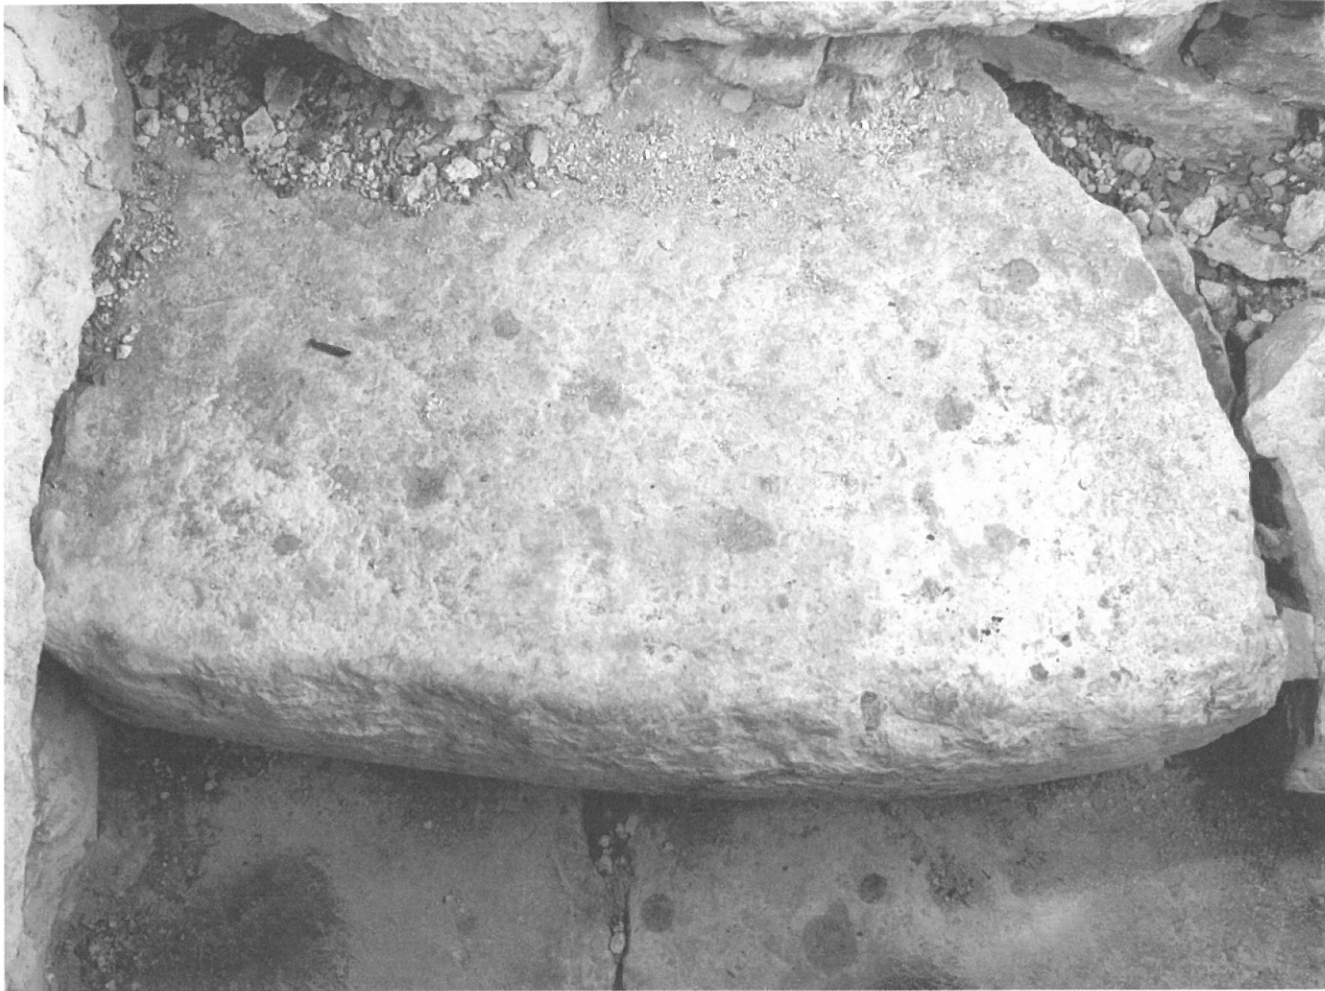
11\_176\_1.jpg

| BESKRIVNING:<br>Stendetalj, bildsten, av kalksten, utgörande trappsteg i torntrappan. Oregelbunden fyrsidig sten, med välvd framkant. En ristad linje längs ovansidans framkant är det enda som går att urskilja idag. | | |
| ÖVRIGT:<br><b>Stenen utgör torntrappans sjätte trappsteg nedifrån.</b> | | |
