KYRKOINVENTARIER

STIFT: Visby	PASTORAT: Dalhem	KYRKA: Bara ödekyrka
------------------------	----------------------------	--------------------------------

FÖREMÅL:
Bildsten, del av

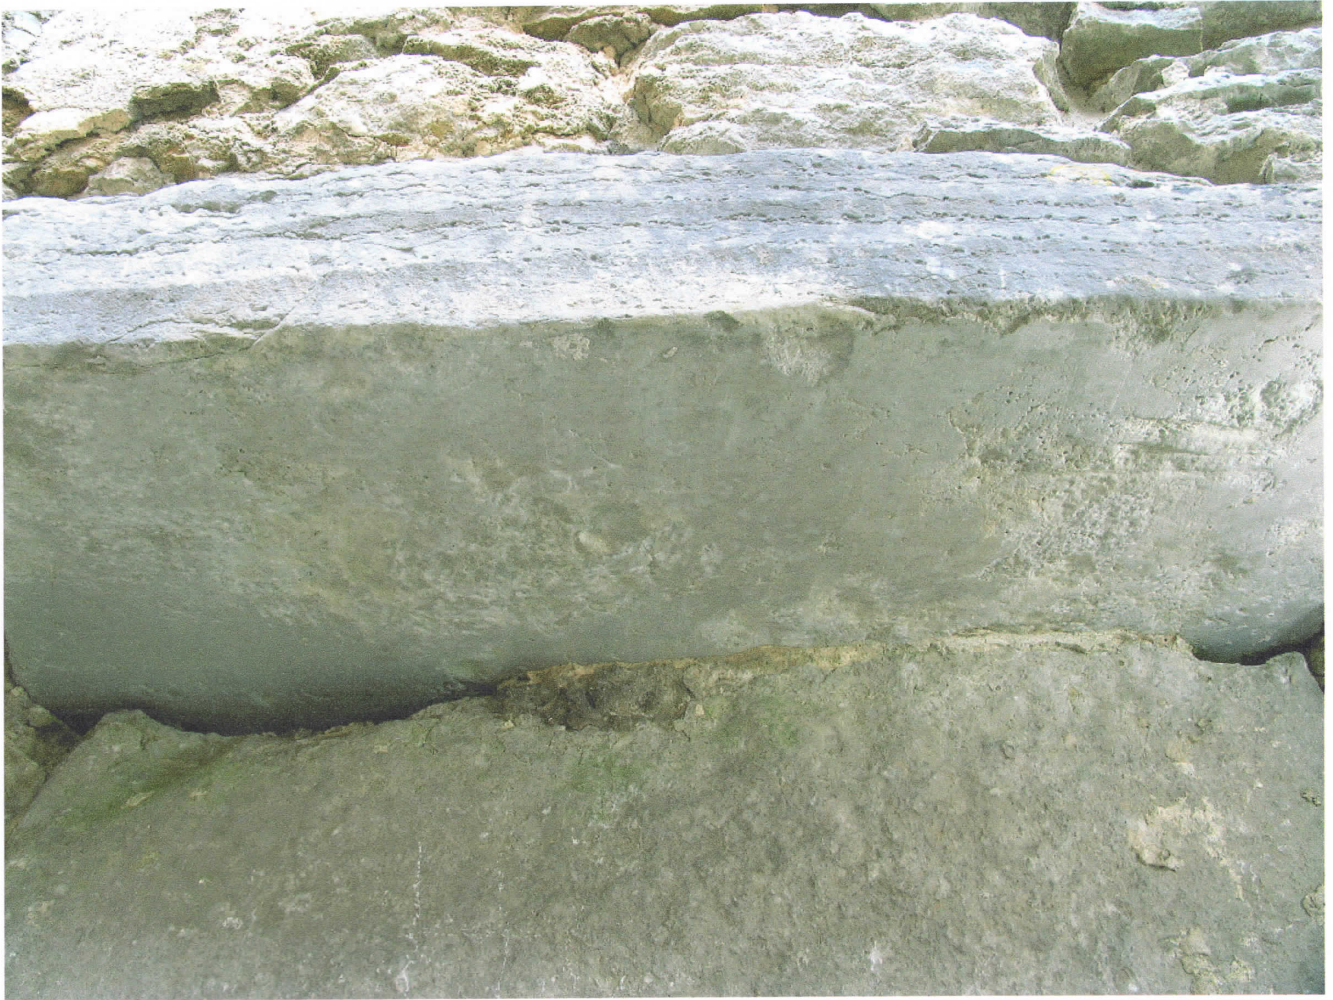
49A_008_1

Bildsten, del av, av kalksten. Bildstenen utgör överliggare i södra korväggens östra vägg nisch (se även löpnr 003). Stenen är svårt vittrad och endast ett fåtal ristningar kan urskiljas. Stenens övre kant, vilken vetter ut mot kyrkorummet, är svagt välvd och har två långsgående åsar avskiljda av tre huggna skåror. Stenens framsida är vänd nedåt, bildande nischens överstycke, och har en svagt synlig ristad skåra löpande ca 13 cm under den välvda överkanten.

Bildstenen bildar överliggare i södra korväggens östra nisch. För bild visande hela vägg nischen, se löpnr 003.
