Carin Jacobsson
Kyrkorådet Bro
La Åby Bro
621 73 VISBY

BRO KYRKA

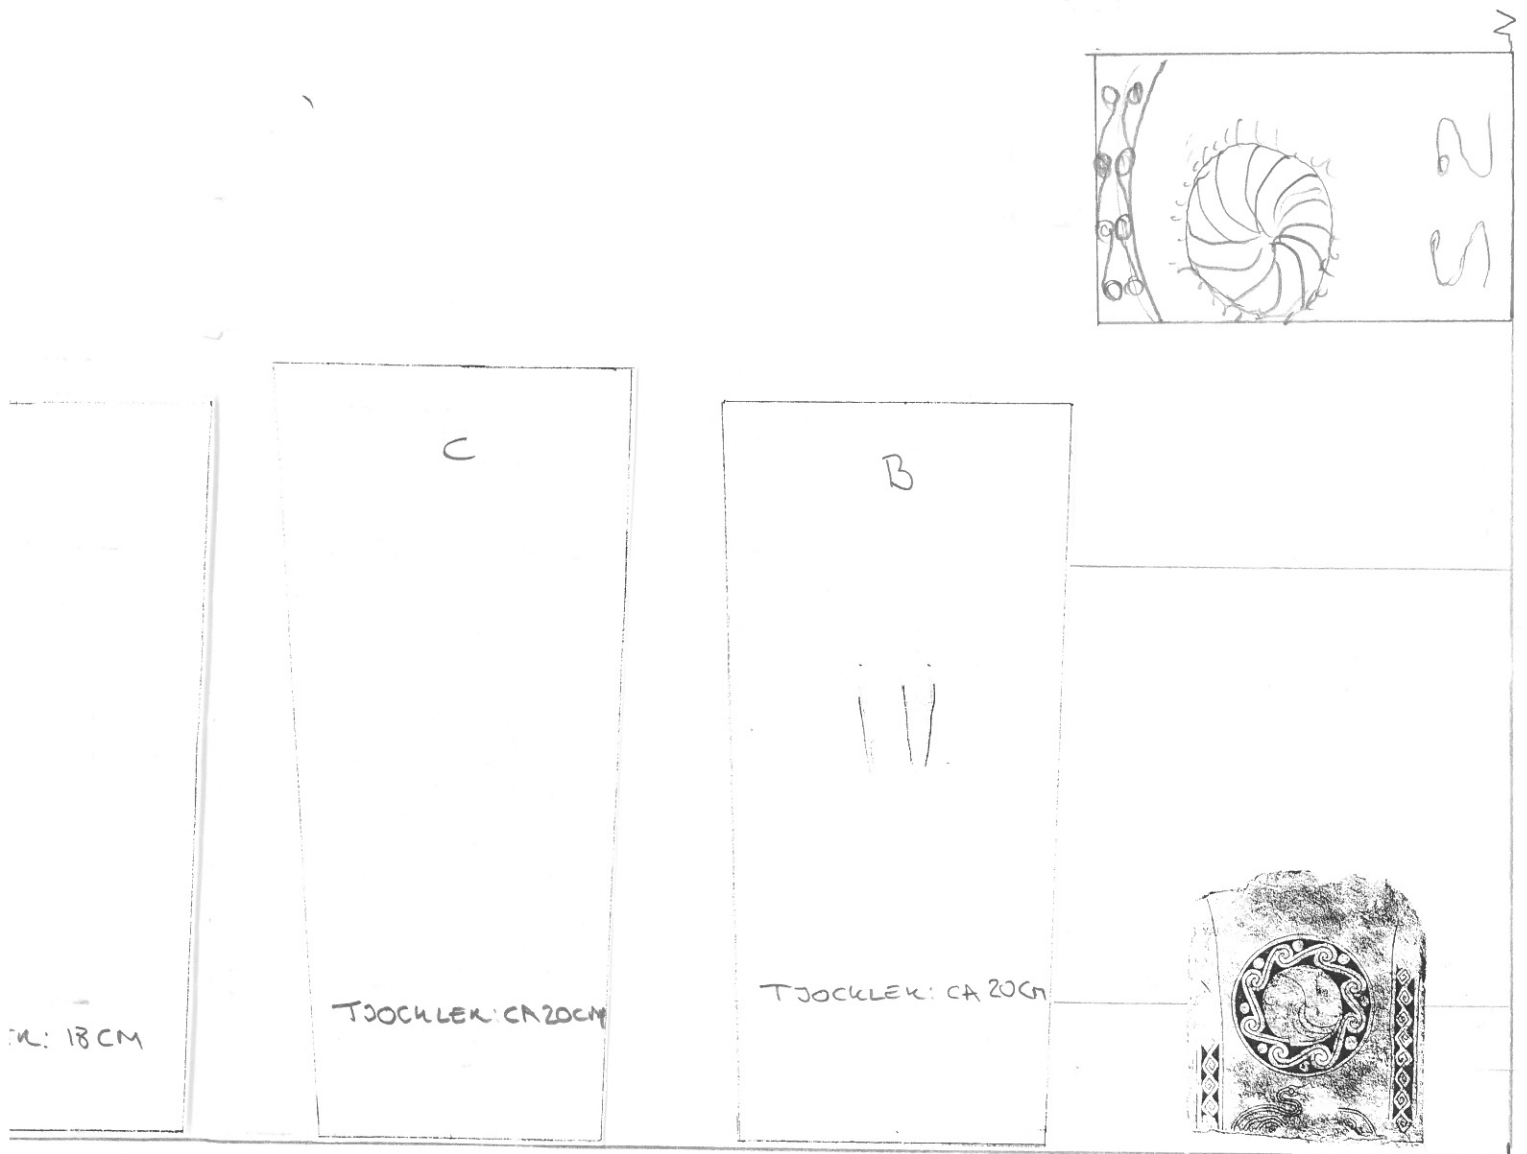
Peter Olsson

Här kommer det utlovade förslaget för uppställning av hällar och stenar i Bro kyrkas bönekammare (botgöringscell). Förslaget omfattar fem objekt. Tre större, nästan rektangulära hällar är idag placerade längs den norra kyrkogårdsmuren. En oregelbundet formad sten, med en inristad hammare, ligger ovanpå den södra kyrkogårdsmuren. Det femte objektet är en del av en bildsten från 400-talet, vilken tidigare varit inmurad i långhusets södra vägg, men sedan en restaurering på 1960-talet finns deponerad på Gotlands Fornsal (C11144).

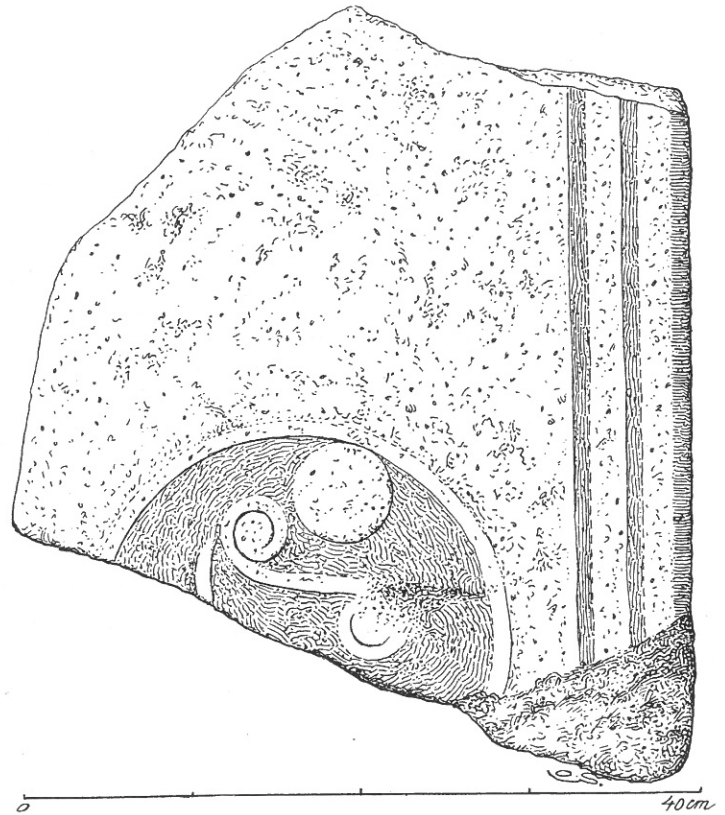
Fragment, das im Jahre 1913 von E. Lundmark in der Kirchhofsmauer, in der Nähe von deren südwestlicher Ecke gefunden wurde.

Kalksteinplatte, 15,5 cm dick. Die Schauseite ist eben gehauen, die in der Längsrichtung schwach konkave Schmalseite ebenfalls ungefähr winkelrecht zur Schauseite, mit einer schmalen Schrägkante dazwischen. Die Rückseite ist unbearbeitet.

322. Bro VI.

Hälfte eines kleineren Rondells, dessen Feld, von einem kreisförmigen Band umgeben, um ein von (ursprünglich) vier zusammengehakten Spiralen gebildetes Muster flach eingemeisselt war. Zwischen dem Rand und den Bändern, die die Spiralen verbanden, scheinen auch ausgesparte, kreisförmig begrenzte Flächen vorgekommen zu sein.

Kalksteinplatte, 17 cm dick. Nur die ursprünglich nach aussen gewendete Schmalseite, die in der Längsrichtung schwach konvex ist und mit Gruppen von abwechselnd quer und längs laufenden flachen Riefen von etwa 3 cm Breite versehen ist (vgl. Fig. 17), ist sichtbar. Ein Feld mit fünf längs laufenden Riefen ist 21 cm lang, ein Feld daneben mit acht querlaufenden Riefen ist 24 cm lang. Die erhaltene Länge der ganzen Kante beträgt 80 cm.
